Departamento de
Minas
da Faculdade de Engenharia
da Universidade do Porto

INVENTÁRIO HIDROGEOLÓGICO DOS TERRENOS DO *POLO III* DA UNIVERSIDADE DO PORTO (CAMPO ALEGRE)

H. S. Botelho de Miranda
(*Prof. Auxiliar*)

Alexandre J. M. Leite
(*Assistente*)

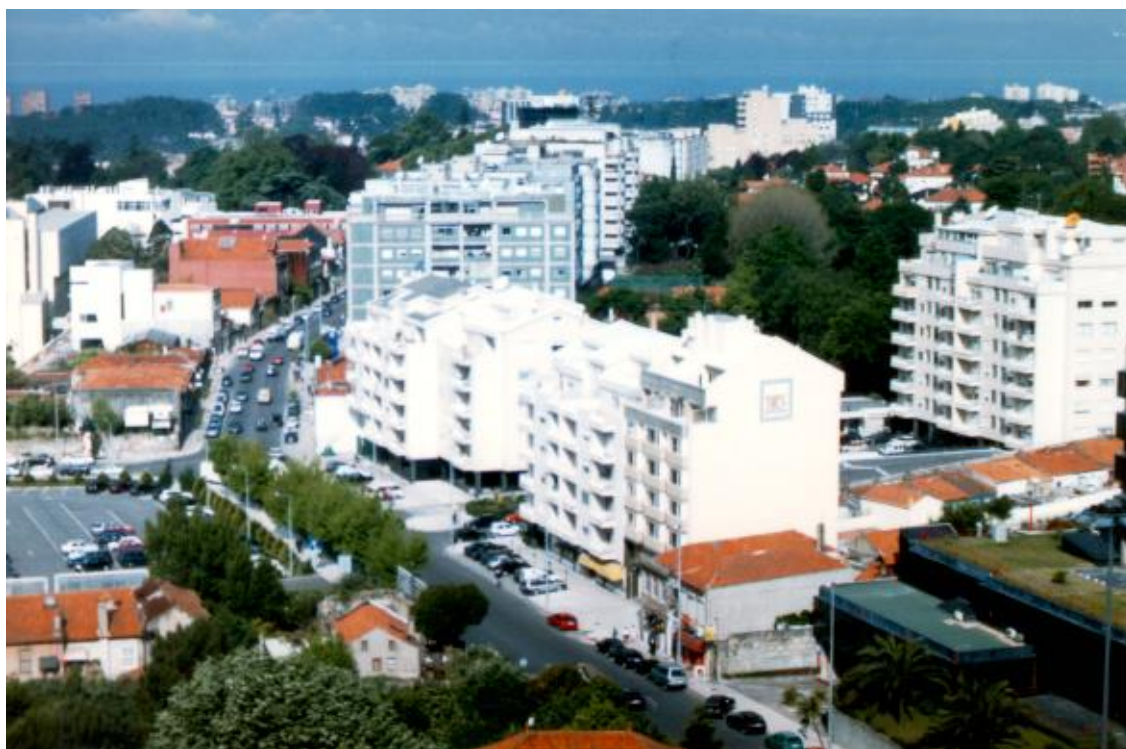
Fig. 13

Seja qual for a origem histórica desta coincidência de alinhamentos entre o eixo geral da Rua e a bordadura dos terraços (Fig. 12), importa desde já que para ela chamemos a atenção porquanto neste facto radica, em muito larga medida, a profunda alteração hidrogeológica que a área em estudo sofreu até aos nossos dias (e continuará sem dúvida a sofrer em dias vindouros), à medida que se desenrola o impacte urbanístico que sobre a zona tem incidido e continuará a incidir (Fig. 13).

O maciço por nós estudado revela a existência de algumas falhas importantes - fracturas regionais, detectadas por fotogeologia e com andamento confirmado (quando possível, face à ausência de recobrimentos superficiais) por inspecção directa dos terrenos - em cujas vizinhanças relativamente próximas se situa a maior parte das captações (minas, poços) ainda activas ou exauridas em consequência de numerosas intervenções urbanísticas ocorridas a montante (Fig. 13).

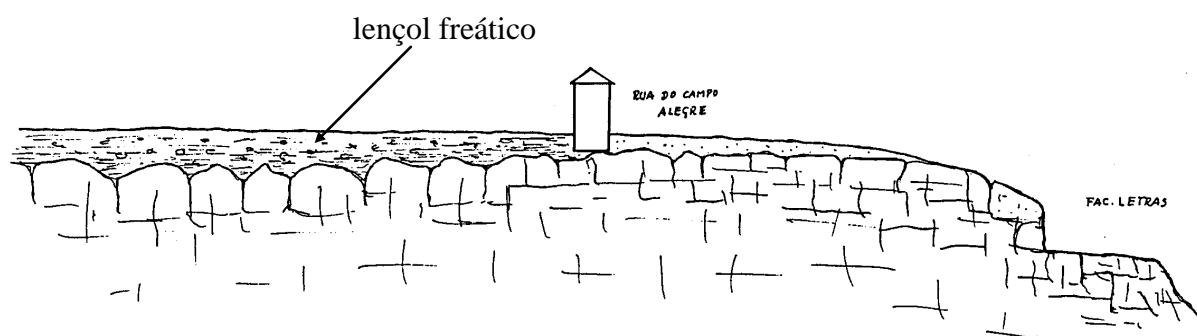
Fig. 17

Esta caracterização genérica do modo de circulação / armazenamento de água em formações graníticas e sedimentares é transponível “ipsis verbis” para a área em estudo (Fig. 17): as águas que se infiltram e armazenam maioritariamente nos terraços **Q1**, nomeadamente o da Boavista, eram primitivamente captadas em poços (ou, num caso pelo menos, por meio de estruturas hidráulicas constituídas por combinação de poços interligados por minas) localizados ao longo e a Sul da corda definida pela **Rua do Campo Alegre** (troço entre as instalações da C.C.R.N. e o extremo Poente do **Jardim Botânico**; ou ressurgiam (ainda ressurgem, nalguns casos) em pontos que salpicam irregularmente parte da encosta que forma a margem direita do **Rio Douro**, sendo aí o seu aproveitamento realizado por meio das minas cujo estudo constitui objectivo parcial deste trabalho.

É que todos os edifícios que do lado Norte da **Rua do Campo Alegre** têm vindo desde então a ser construídos consistem em grandes blocos de habitações ou polivalentes, dotados de caves e (em não poucos casos) de sub-caves. É transparente que edifícios tão profundamente encastrados nos terrenos, sucedendo-se (em extensos troços da Rua) com raras soluções de continuidade lateral, formam uma verdadeira cortina de betão, uma barragem que impede a passagem das águas armazenadas nos terraços a Norte dessa cortina urbana (Fig. 17).

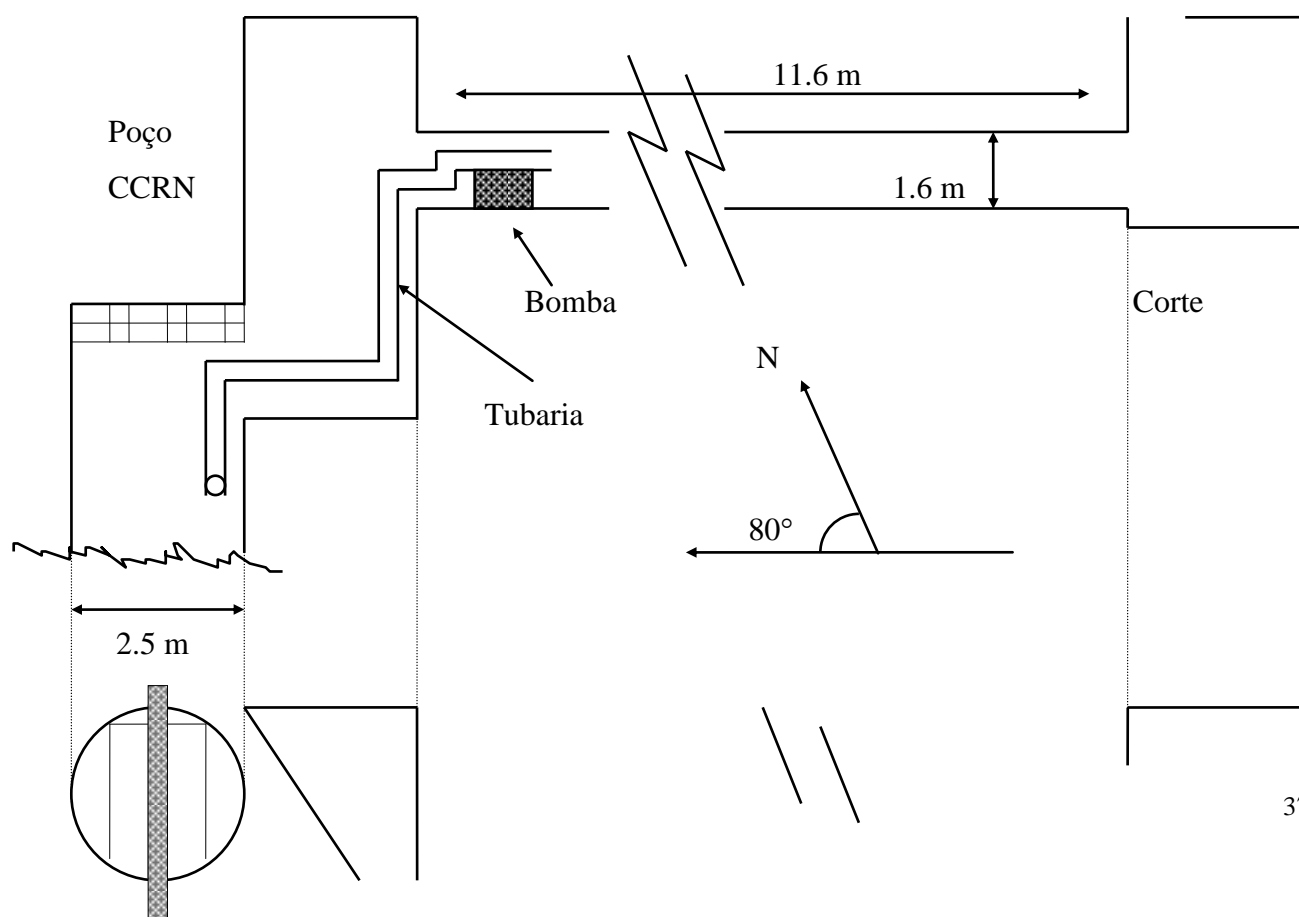
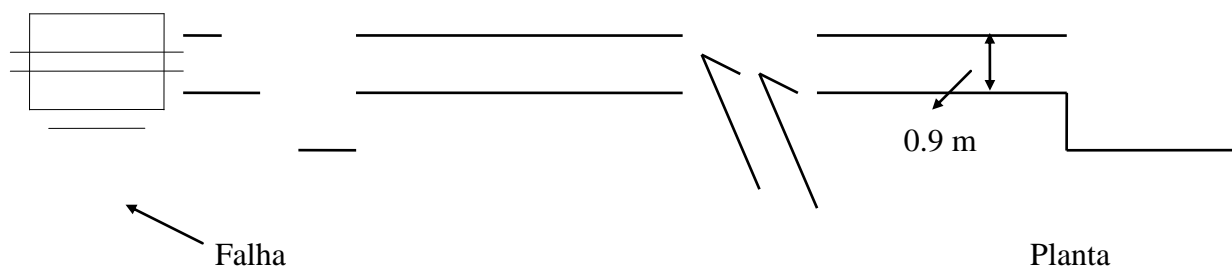
Fig. 24

Importa agora referir uma circunstância que se nos afigura extremamente importante: fazendo fé nas informações do Sr. José Coelho (pessoa que há mais de vinte anos a esta parte está encarregada dos jardins envolventes das instalações da C.C.R.N. e que muito bem conhece os regimes de águas da zona em apreço) existe uma ligação estreita entre o poço principal da C.C.R.N. (Fig. 24) e as minas A1 e A2

que temos vindo a caracterizar; concretamente, quando se procede à extracção de grandes quantidades de água do poço da C.C.R.N., sofre abatimento parcial o caudal pertencente às duas minas A1 e A2 (agora conjunto, após a intercepção do seu “veio” alimentador no ponto atrás assinalado, ponto este muito próximo do local onde, sob o pavimento dos túneis, existe o poço da C.C.R.N.).

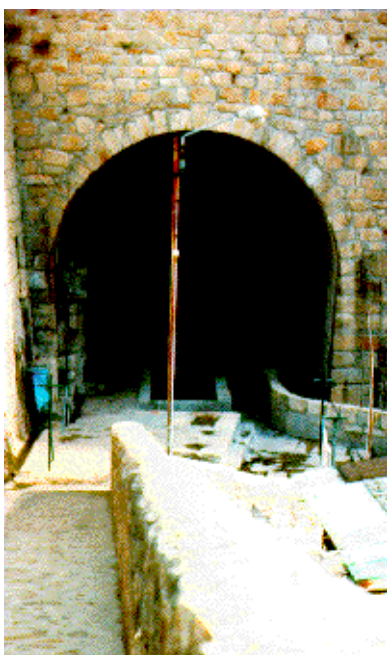
Fig. 30

Vilar. Neste local confluem 3 mananciais de água com caudais apreciáveis, cujo aproveitamento deu origem a uma construção em alvenaria de grande envergadura (Fig. 30), sinal que atesta a importância destes para a população que lhes dá uso.
